## LAUDO TÉCNICO DE AVALIAÇÃO

LEILÃO DE VEÍCULOS, MÁQUINAS, EQUIPAMENTOS E SUCATAS

PREFEITURA MUNICIPAL DE SANTO EXPEDITO DO SUL / RS

| 1.6 Nº do Laudo | LT-00622 |

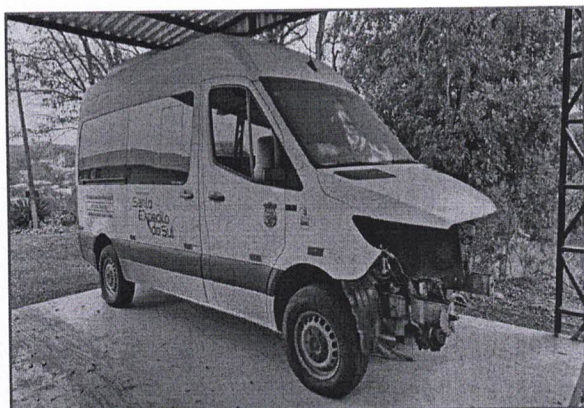
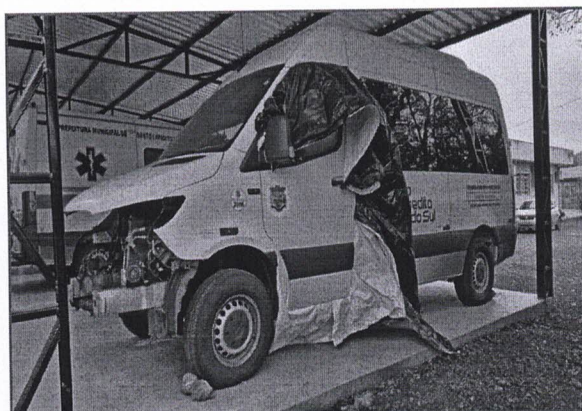
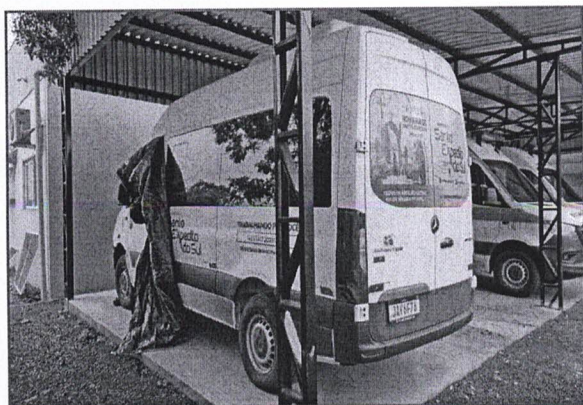
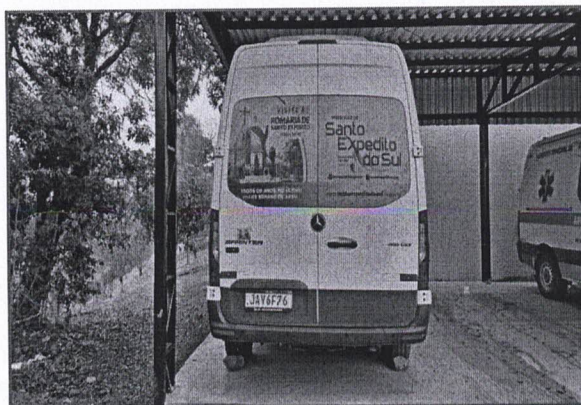
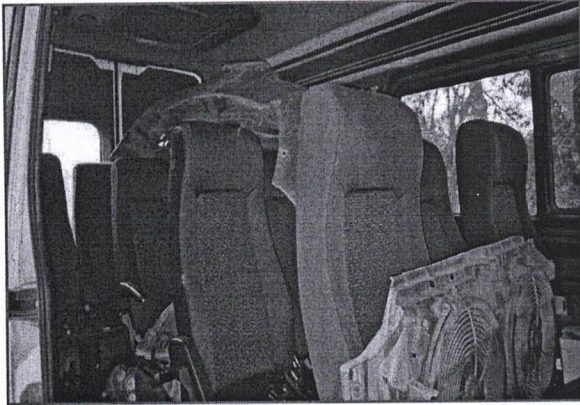
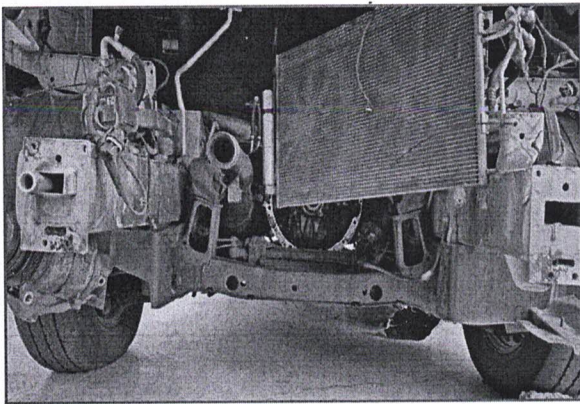
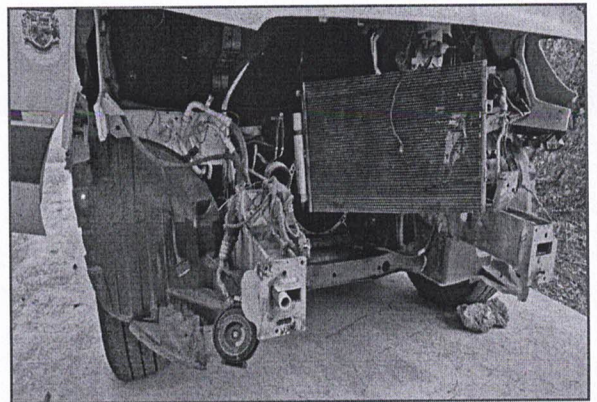
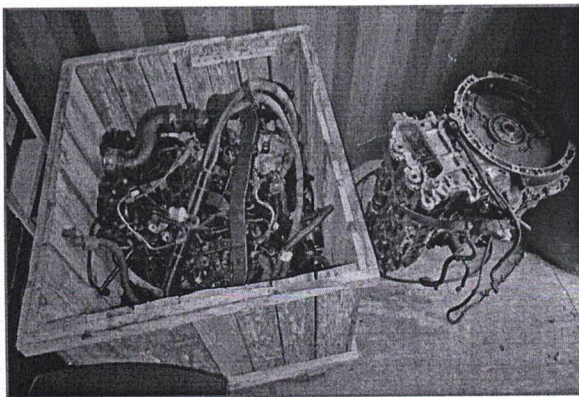
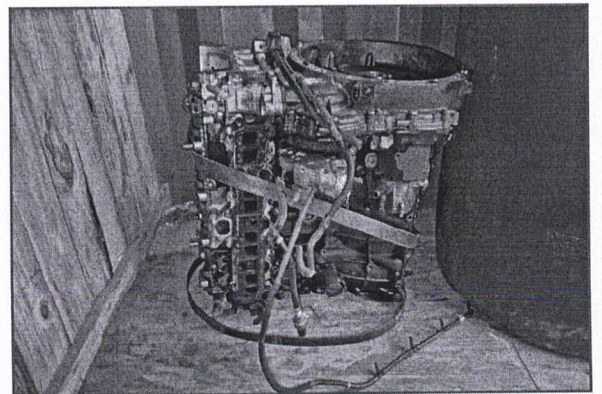
**LOTE 01:** VAN MICRO-ÔNIBUS MERCEDES BENZ – MODELO SPRINTER 416 CDI –  
ANO/MODELO 2021/2022 – PLACA JAY6F76

| Item | Descrição | Valor Avaliado |
|---|---|---|
| 01 | Espécie / Tipo: Passageiro Micro-ônibus - Marca: Mercedes Benz - Modelo: Sprinter 416CDI - Ano/Modelo: 2021/2022 - Cor: Branca - Combustível: Diesel - Placa: JAY6F76 - Chassis: 8AC907843NE199709 - Odômetro: 110.304 Km aproximadamente – Avaliação: O veículo NÃO permanece em uso, parada a aproximadamente 09 (nove) meses, pois está com problemas no seu motor e outros componentes. Considero a Sprinter em um estado geral ruim devido principalmente à sua condição do motor. Recomendo uma revisão geral. Pode estar faltando peças, partes ou componentes. | R\$ 80.000,00 |

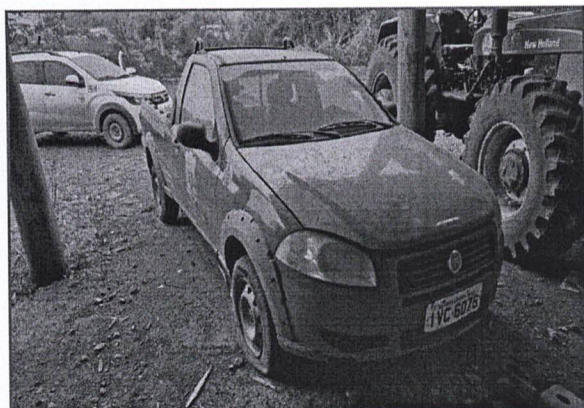
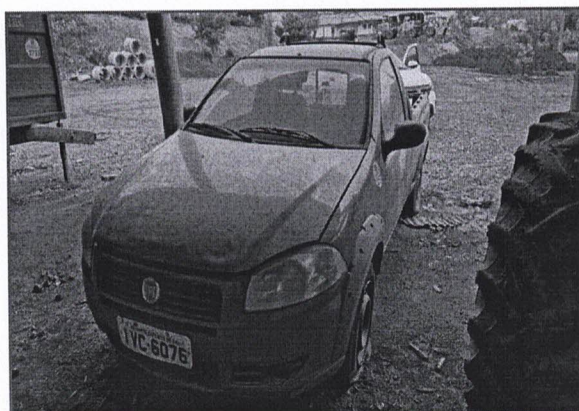
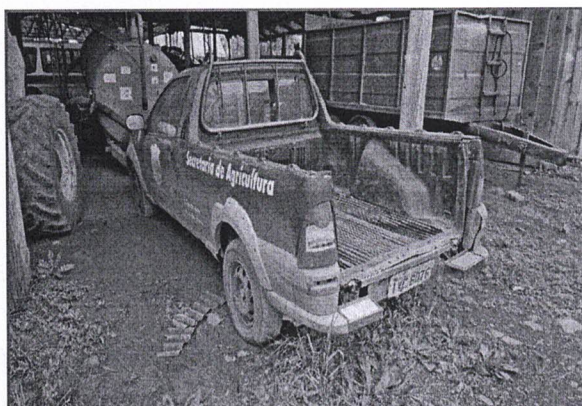
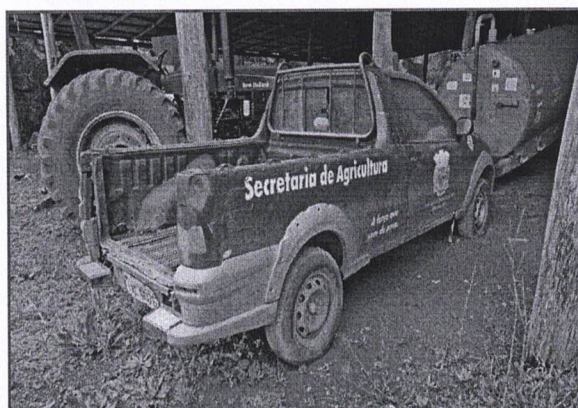
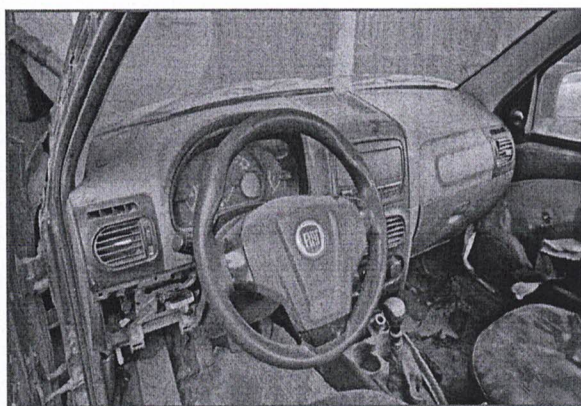
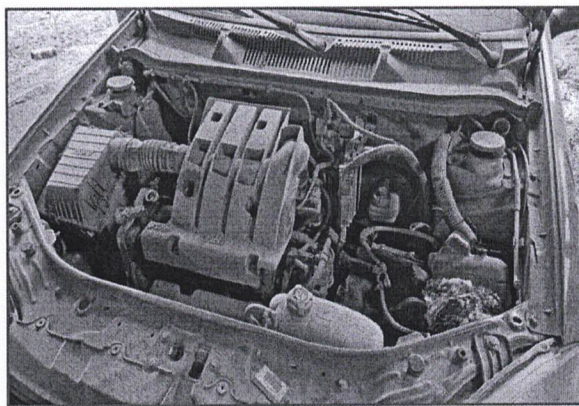
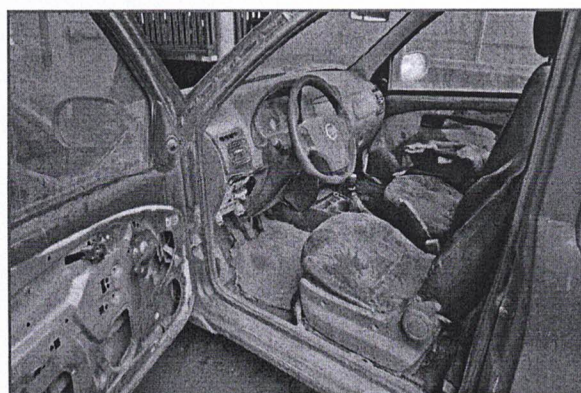
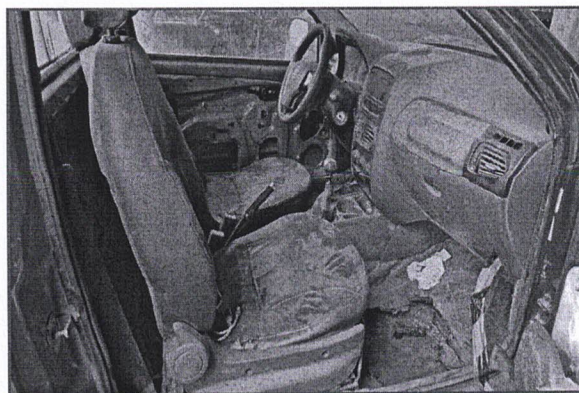
**LOTE 02: VEÍCULO FIAT – MODELO STRADA WORKING CS – ANO/MODELO**  
2013/2014 – PLACA IVC 6075

| Item | Descrição | Valor Avaliado |
|---|---|---|
| 02 | Espécie / Tipo: Camionete Caçamba Aberta - Marca: Fiat - Modelo: Strada Working CS - Ano/Modelo: 2013/2014 - 02 Passageiros - 86 CV - Cor: Vermelha - Combustível: Álcool / Gasolina - Placa: IVC 6075 - Chassis: 9BD578141E7743651 - Odômetro: 194.113 Km aproximadamente – Avaliação: O veículo NÃO está em uso a algum tempo. Segundo informações apresenta problemas graves no seu motor, a sua lataria está bem avariada. Encontra-se em um estado geral ruim / péssimo. Recomendo uma revisão geral. Pode estar faltando peças, partes ou componentes. | R\$ 5.000,00 |

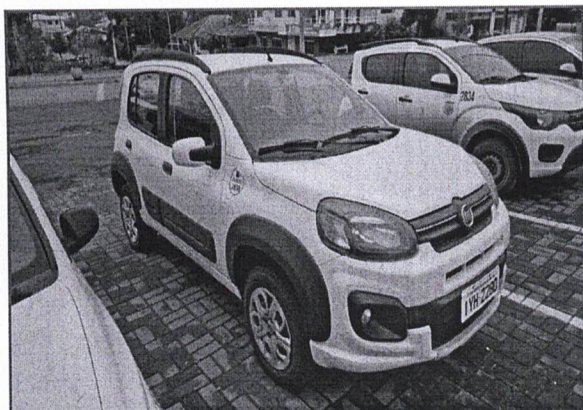
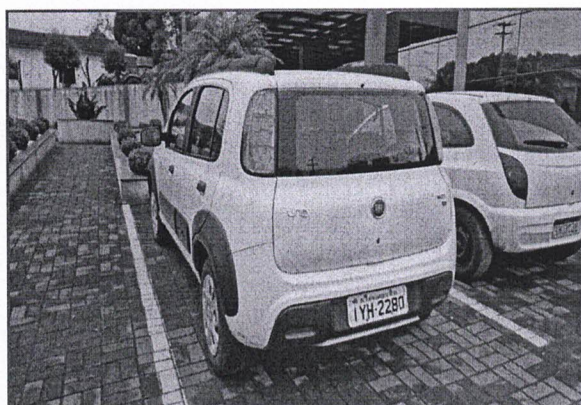
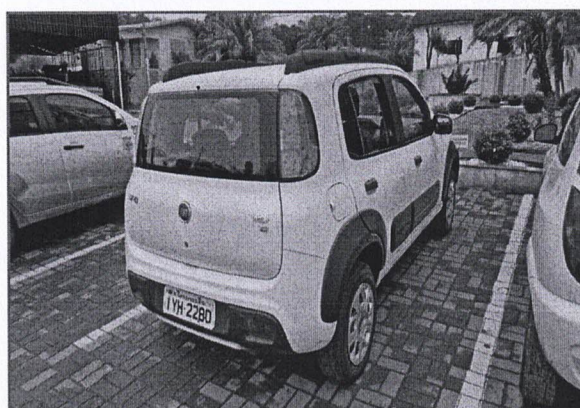
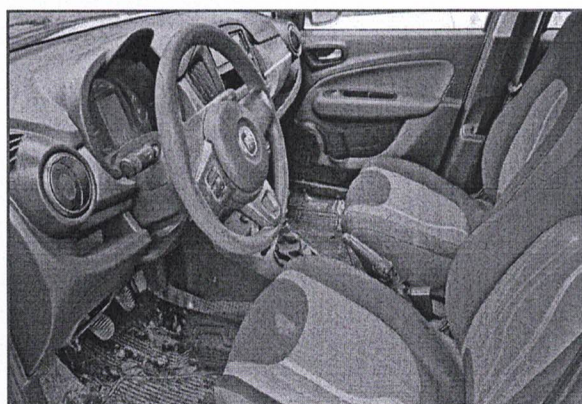
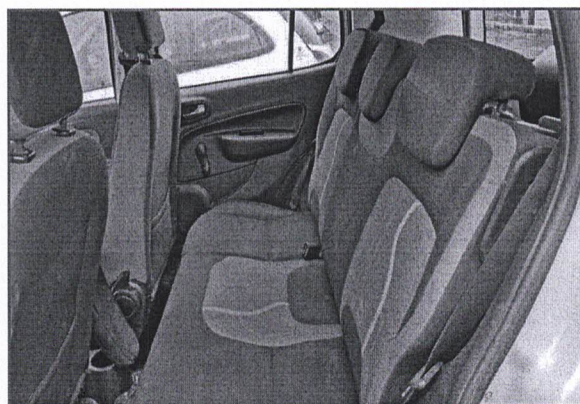
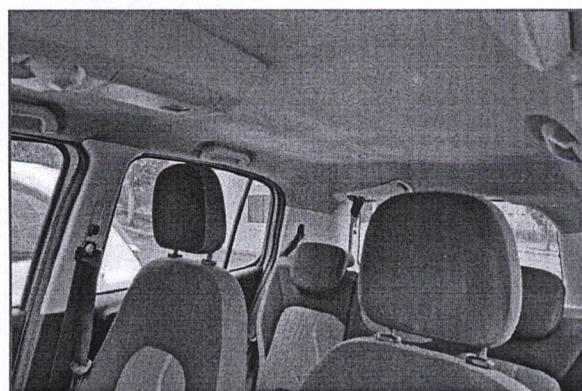
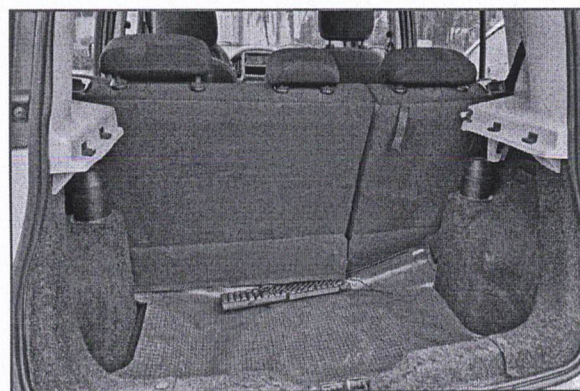
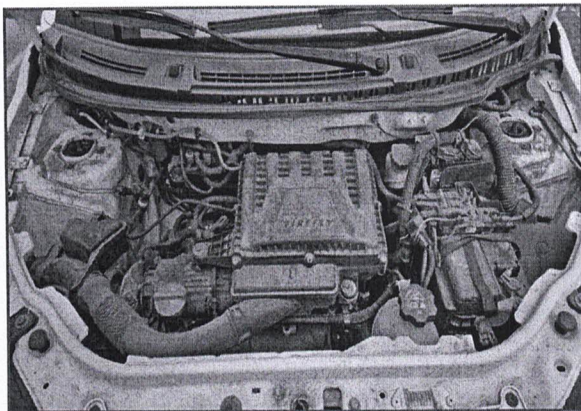
**LOTE 03:** VEÍCULO FIAT – MODELO UNO WAY 1.3 E – ANO/MODELO 2017/2018 –  
PLACA IYH 2280

| Item | Descrição | Valor Avaliado |
|---|---|---|
| 03 | Automóvel Marca: Fiat - Modelo: Uno Way 1.3 E - Ano/Modelo: 2017/2018 - 04 portas - 05 Passageiros - 109 CV - Cor: Branca - Combustível: Álcool / Gasolina - Placa: IYH 2280 - Chassis: 9BD195B6HJ0828922 - Odômetro: 318.409 Km – Avaliação: O veículo permanece em uso e vem sendo utilizado normalmente pelo município. Apresenta alguns problemas na sua lataria. Está em um estado geral entre regular / ruim. Recomendo uma revisão geral. Pode estar faltando peças, partes ou componentes. | R\$ 18.000,00 |

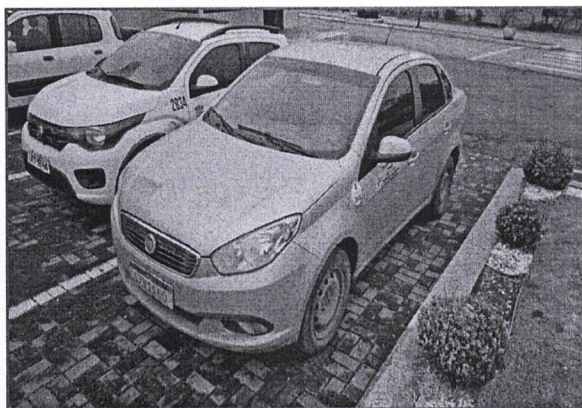
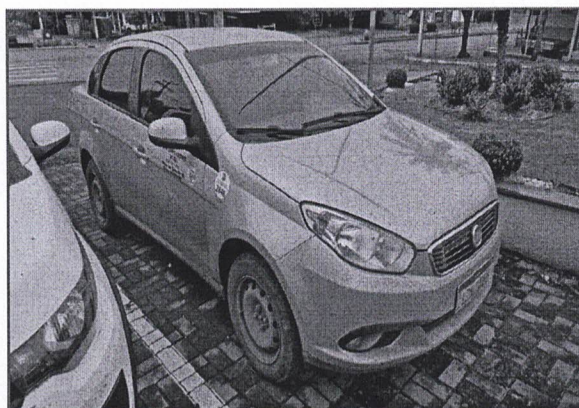
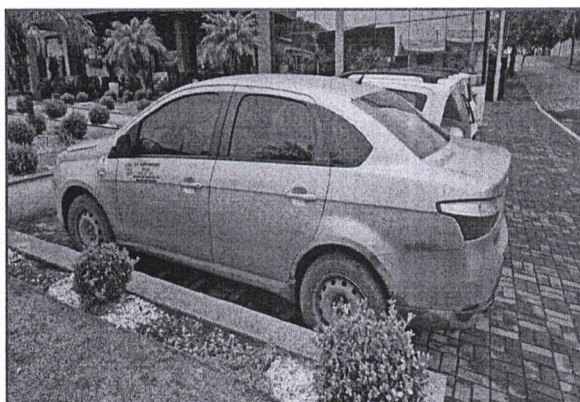
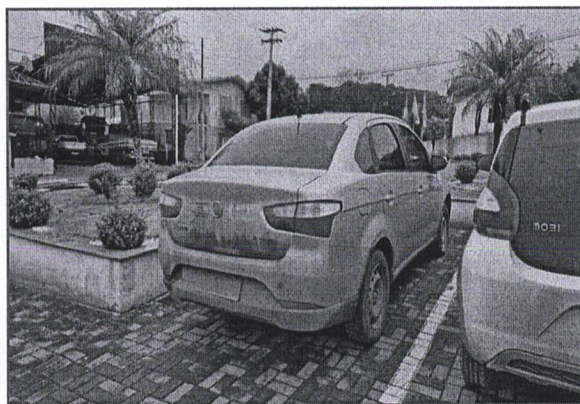
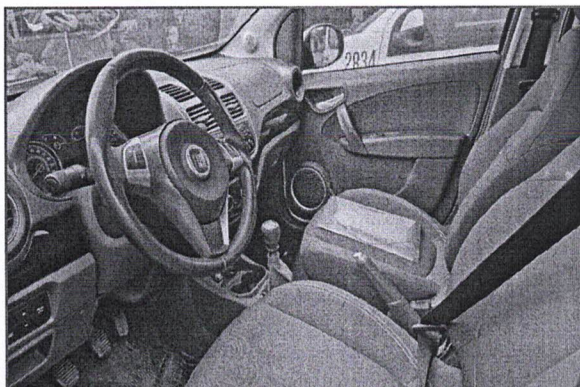
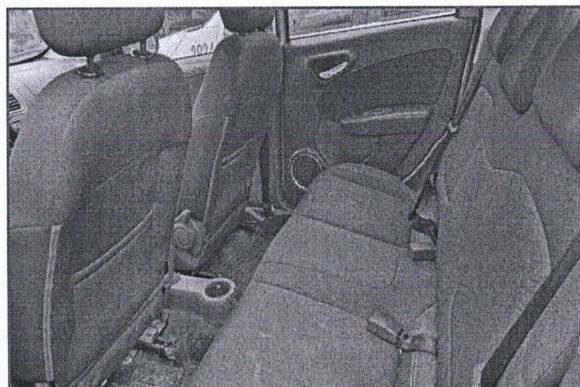
**LOTE 04:** VEÍCULO FIAT – MODELO GRAND SIENA ATTRACTIVE 1.0 –  
ANO/MODELO 2019/2019 – PLACA IZK2A60

| Item | Descrição | Valor Avaliado |
|---|---|---|
| 04 | Automóvel Marca: Fiat - Modelo: Grand Siena Attractive 1.0 - Ano/Modelo: 2019/2019 - 04 portas - 05 Passageiros - 75 CV - Cor: Prata - Combustível: Álcool / Gasolina - Placa: IZK2A60 - Chassis: 9BD19713NK3376751 - Odômetro: 76.640 Km – Avaliação: O veículo permanece em uso e vem sendo utilizado normalmente pelo município. Apresenta alguns problemas na sua lataria. Está em um estado geral entre regular / ruim. Recomendo uma revisão geral. Pode estar faltando peças, partes ou componentes. | R\$ 22.000,00 |

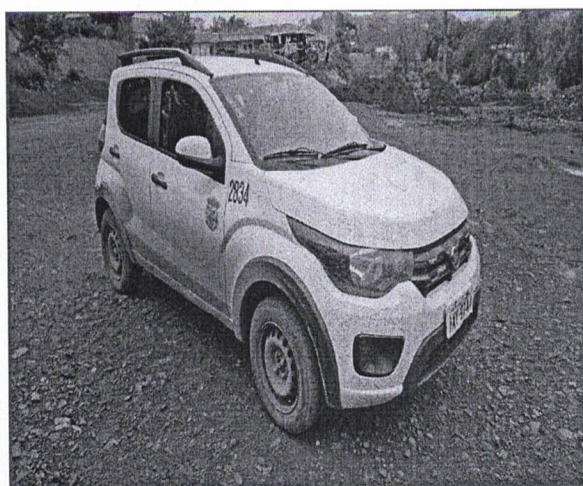
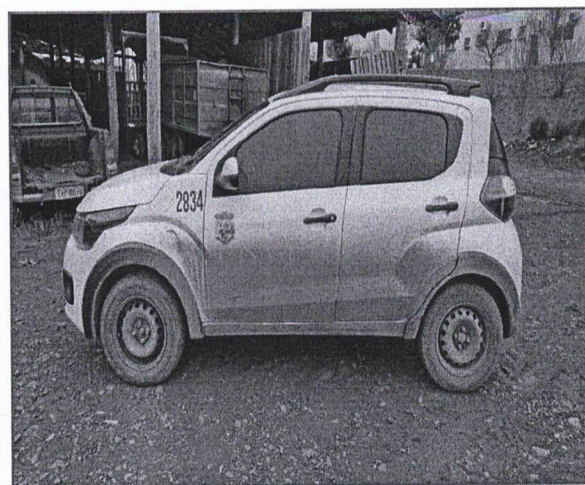
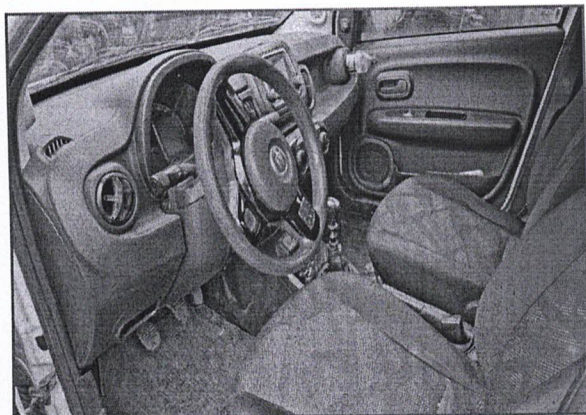
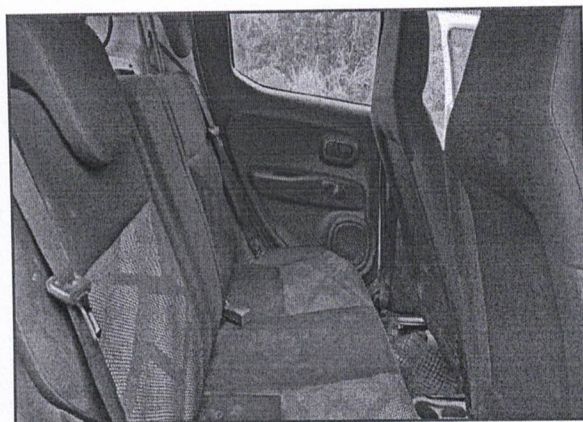
**LOTE 05:** VEÍCULO FIAT – MODELO MOBI WAY – ANO/MODELO 2017/2018 – PLACA IXY 9744

| Item | Descrição | Valor Avaliado |
|---|---|---|
| 05 | Automóvel Marca: Fiat - Modelo: Mobi Way - Ano/Modelo: 2017/2018 - 04 portas - 05 Passageiros - 75 CV - Cor: Branca - Combustível: Álcool / Gasolina - Placa: IXY 9744 - Chassis: 9BD341A6XJY491540 - Odômetro: 156.298 Km – Avaliação: O veículo permanece em uso e vem sendo utilizado normalmente pelo município. Apresenta alguns problemas na sua lataria. Está em um estado geral entre regular / ruim. Recomendo uma revisão geral. Pode estar faltando peças, partes ou componentes. | R\$ 20.000,00 |

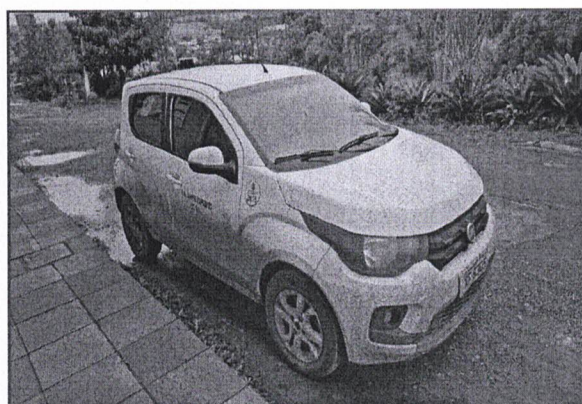
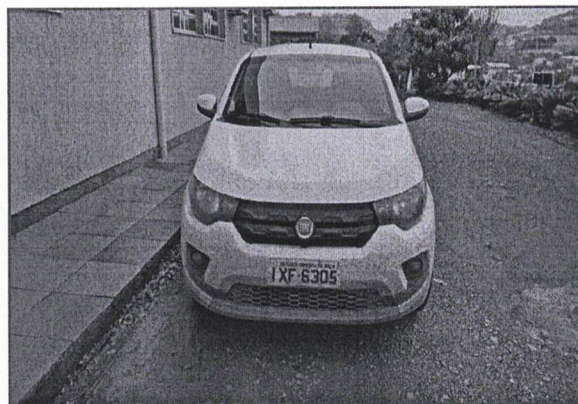
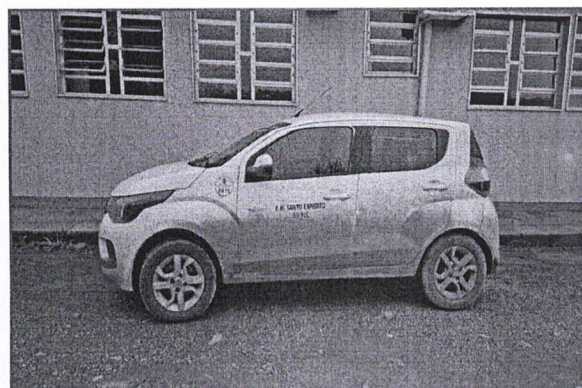
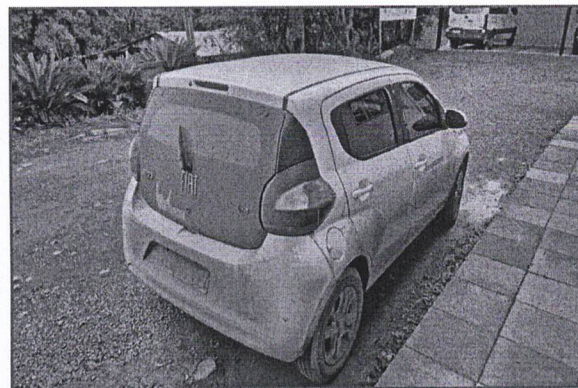
**LOTE 06:** VEÍCULO FIAT – MODELO MOBI LIKE ON – ANO/MODELO 2016/2017 –  
PLACA IXF 6305

| Item | Descrição | Valor Avaliado |
|---|---|---|
| 06 | Automóvel Marca: Fiat - Modelo: Mobi Like ON - Ano/Modelo: 2016/2017 - 04 portas - 05 Passageiros - 75 CV - Cor: Branca - Combustível: Álcool / Gasolina - Placa: IXF 6305 - Chassis: 9BD341A8NHB413312 - Odômetro: 230.141 Km – Avaliação: O veículo permanece em uso e vem sendo utilizado normalmente pelo município. Apresenta alguns problemas na sua lataria. Está em um estado geral entre regular / ruim. Recomendo uma revisão geral. Pode estar faltando peças, partes ou componentes. | R\$ 19.000,00 |

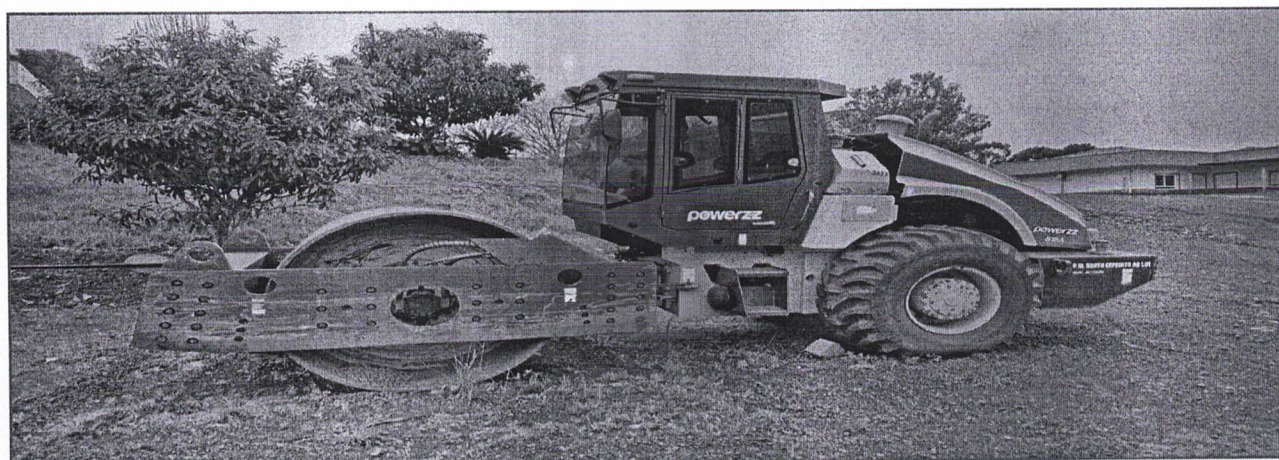
**LOTE 07:** ROLO COMPACTADOR POWERZZ – MODELO 818A – ANO 03/2017

| 07 | Rolo Compactador Powerzz - Modelo 818A - Ano: 03/2017 - Combustível: Diesel - Número de Identificação do Produto: <20170322> - Horímetro: 2.255 Horas aproximadamente – Avaliação: O rolo compactador NÃO vem sendo utilizado por estar danificado, problema na sua caixa de transmissão. Está em um estado geral ruim. Recomendo uma revisão geral. Pode estar faltando peças, partes ou componentes. | R\$ 60.000,00 |

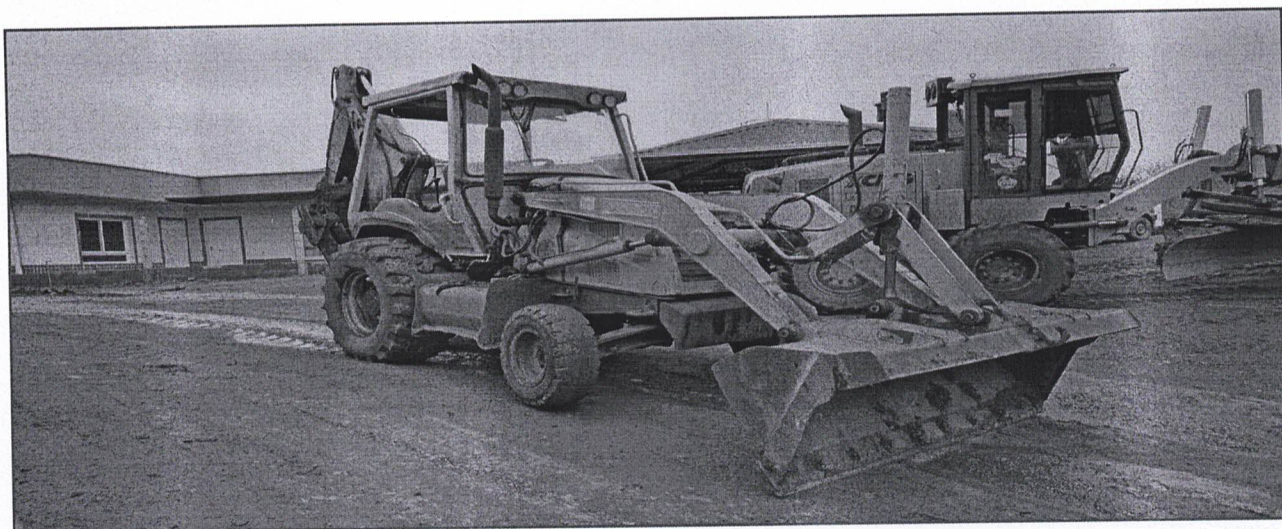
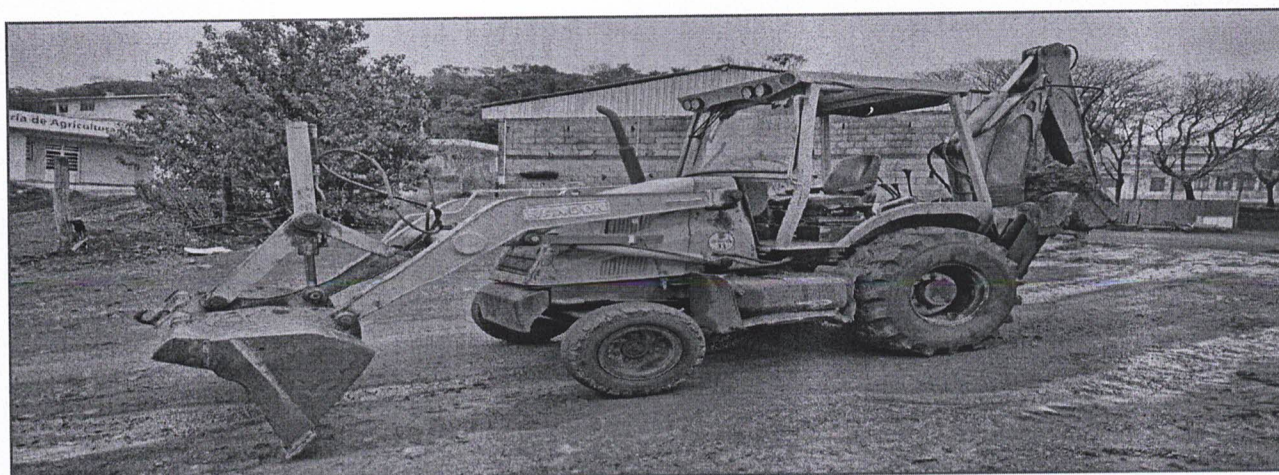
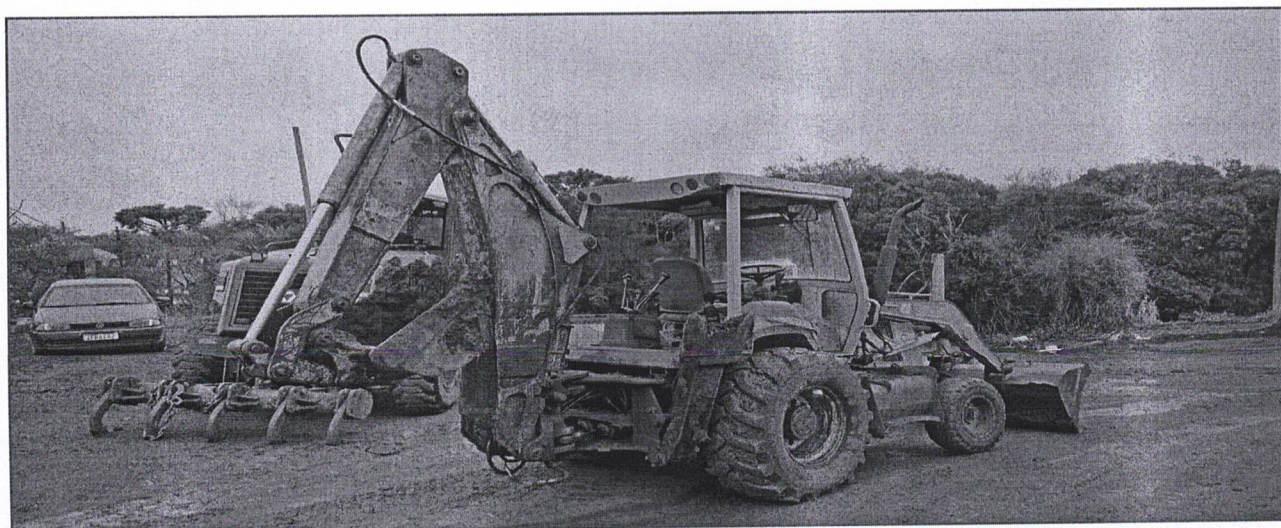
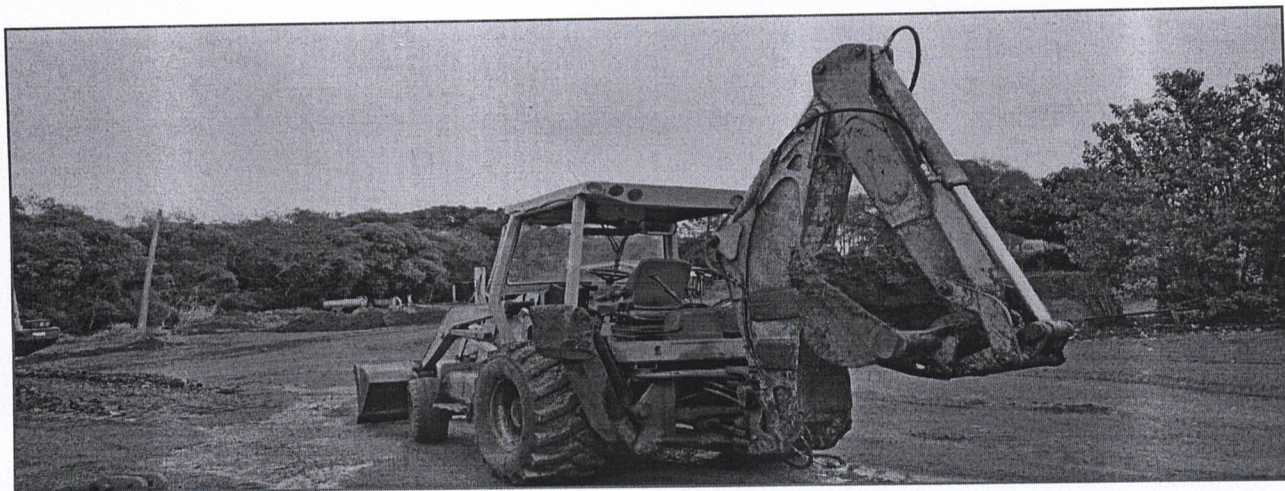
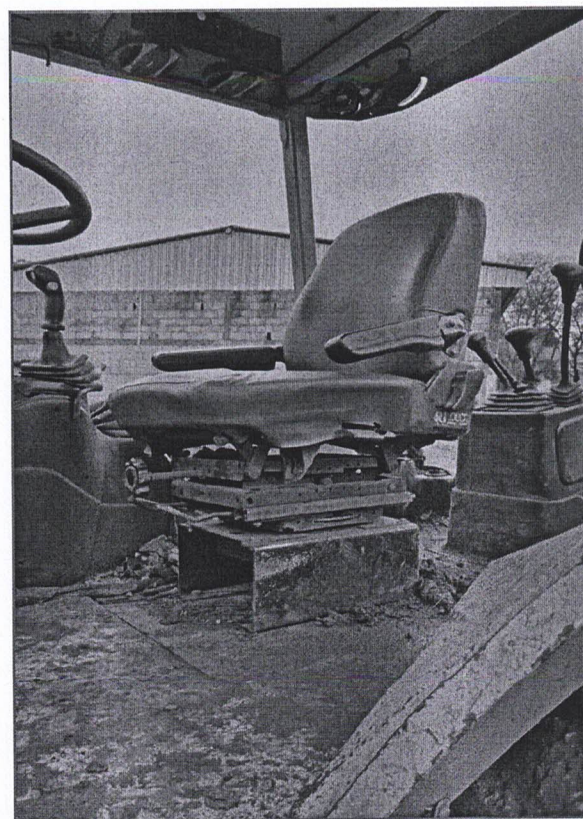
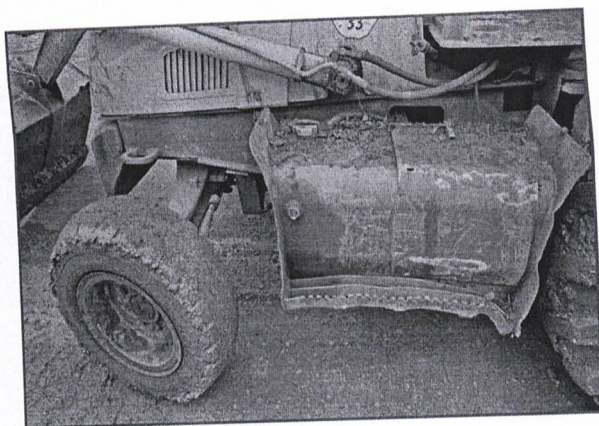
**LOTE 08: RETROESCAVADEIRA RANDON – MODELO RK 406B – 4x2 – MOTOR  
ASPIRADO – ANO/MODELO 2010/2010**

| 08 | Retroescavadeira Randon - Modelo RK 406B - 4X2 - Ano/Modelo: 2010/2010 - 82 HP - Combustível: Diesel - Motor: Aspirado - Horímetro: 12.747 Horas – Avaliação: A retroescavadeira vem sendo utilizada normalmente pelo município, porém apresenta muitos problemas de ordem geral, entre eles vazamentos de óleo hidráulico, problemas de embuchamento, diversas soldas em sua estrutura. Está em um estado geral ruim / péssimo. Recomendo uma revisão geral. Pode estar faltando peças, partes ou componentes. | R\$ 40.000,00 |

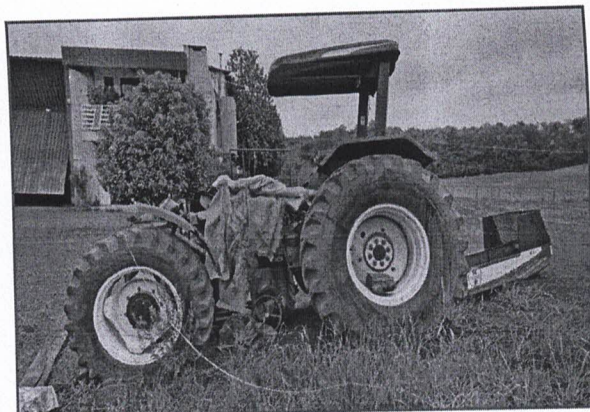
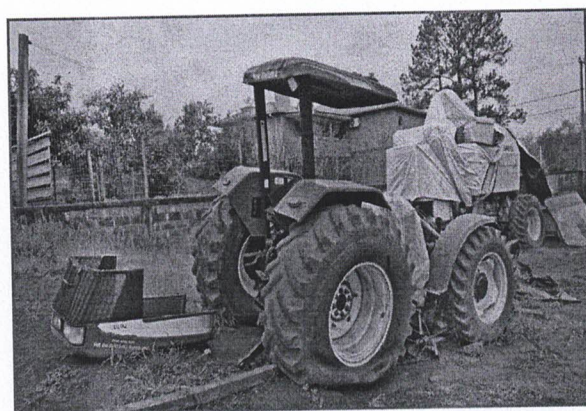
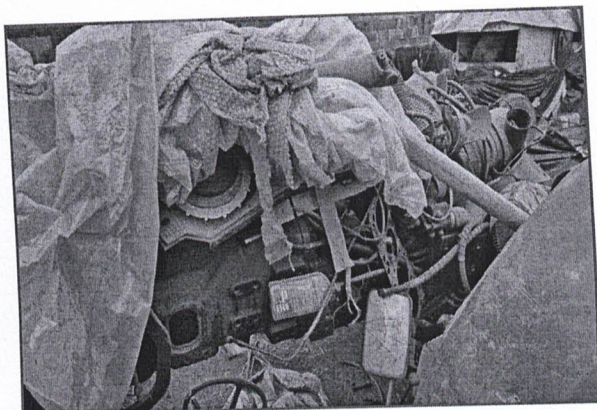
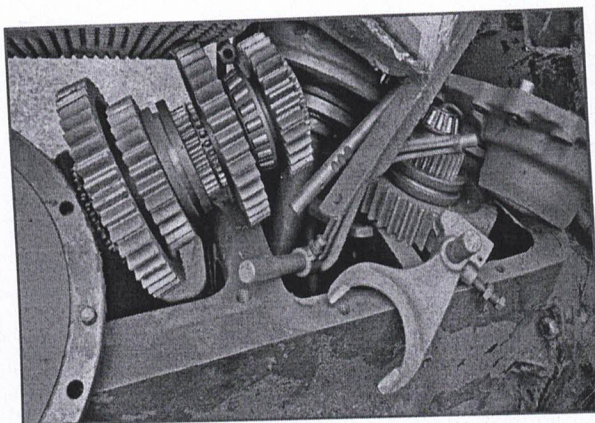
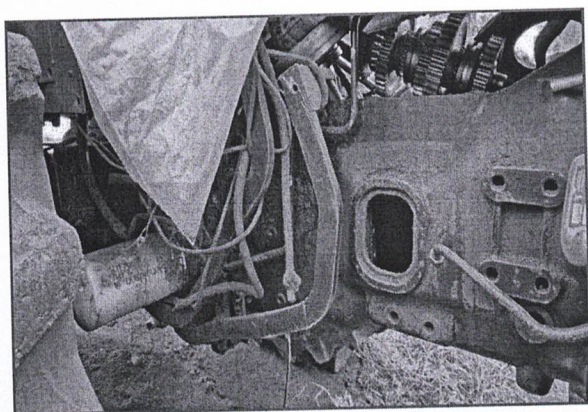
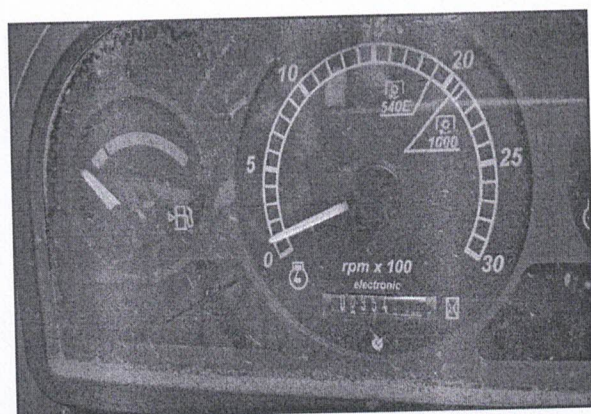
**LOTE 09:** TRATOR AGRÍCOLA NEW HOLLAND – MODELO 7630 – 4x4 –  
ANO/MODELO 2009/2010

| 09 | Trator Agrícola New Holland - Modelo 7630 - 4X4 - Ano/Modelo: 2009/2010 - Cor: Azul - Combustível: Diesel - Horímetro: 8.954 Horas – Avaliação: O trator agrícola NÃO vem sendo utilizado normalmente pelo município, está parado a aproximadamente 01 (um) ano. Está em um estado geral ruim / péssimo. Recomendo uma revisão geral. Pode estar faltando peças, partes ou componentes. | R\$ 8.000,00 |

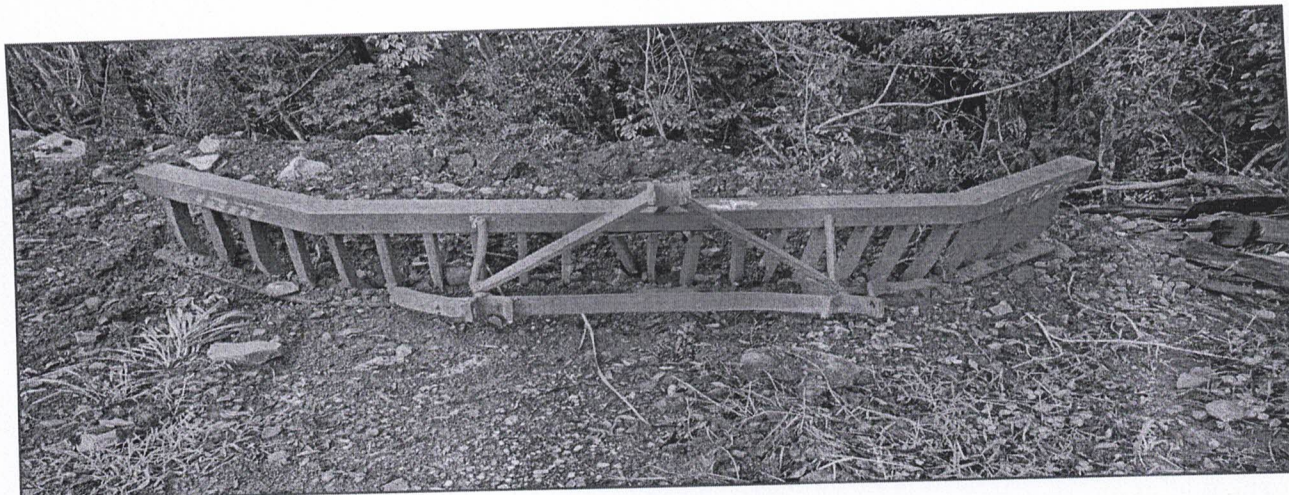
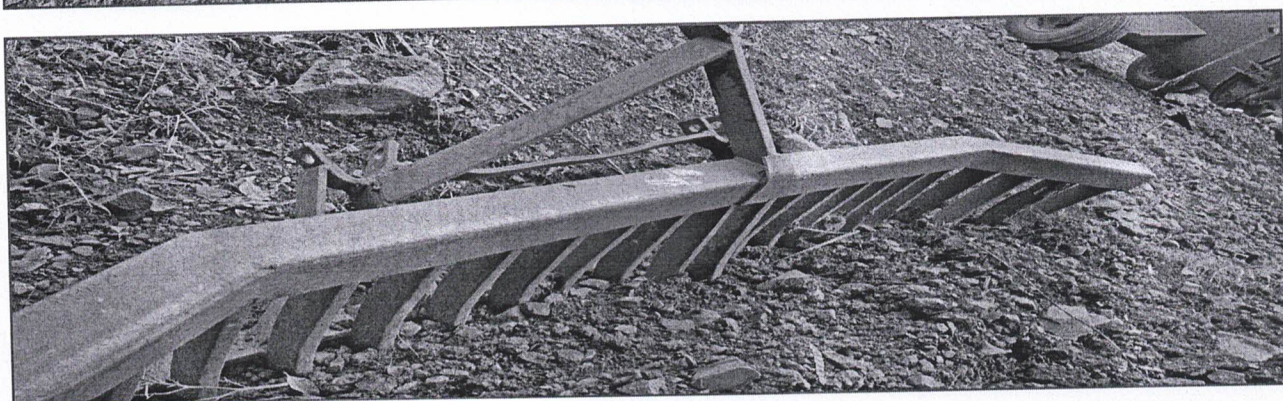
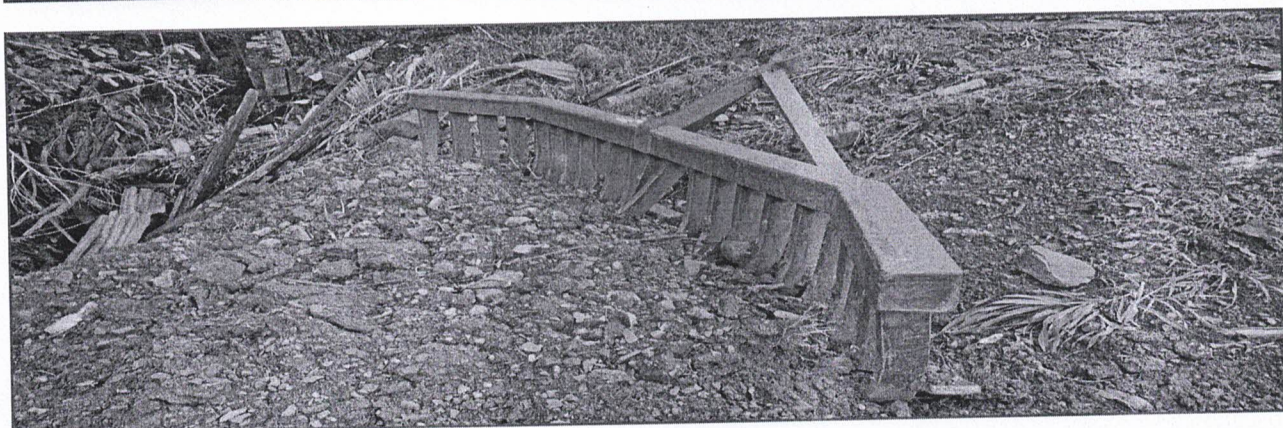
**LOTE 10:** ARADO ENLEIRADOR MARCA JDM – MODELO -x- ANO DE FAB. 2021

| 10 | Equipamento: Arado Enleirador - Marca: JDM - Modelo: - - Série: - - Cor: Vermelha - Ano de Fabricação: 2021 – Avaliação: O arado enleirador permanece em uso, porém apresenta avarias externas aparentes, partes “tortas”. Está em um estado geral ruim / péssimo. Recomendo uma revisão geral. Pode estar faltando peças, partes ou componentes. | R\$ 1.000,00 |

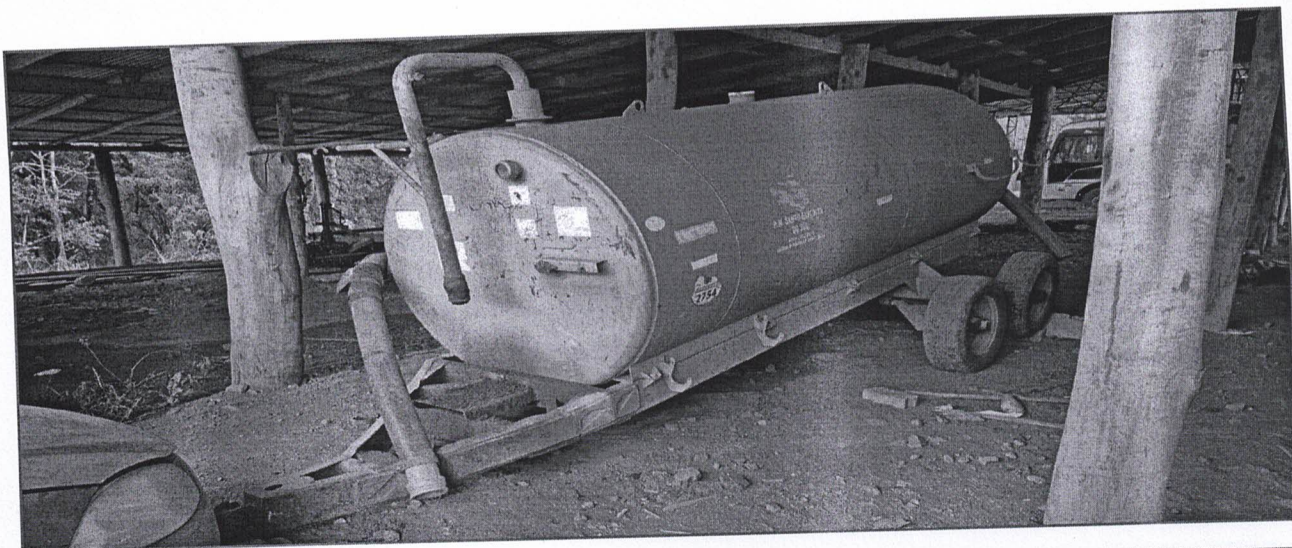
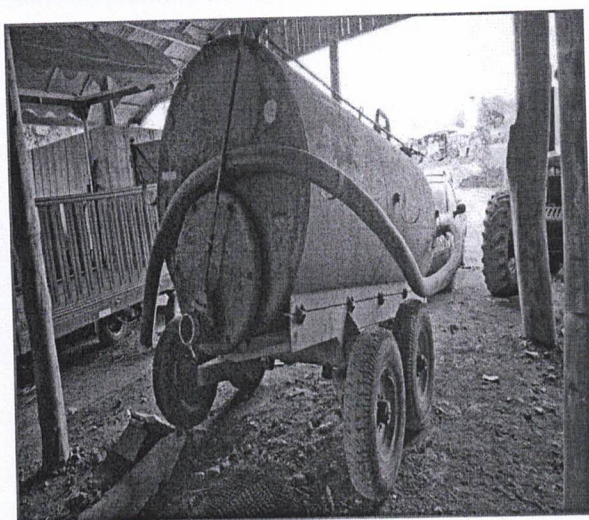
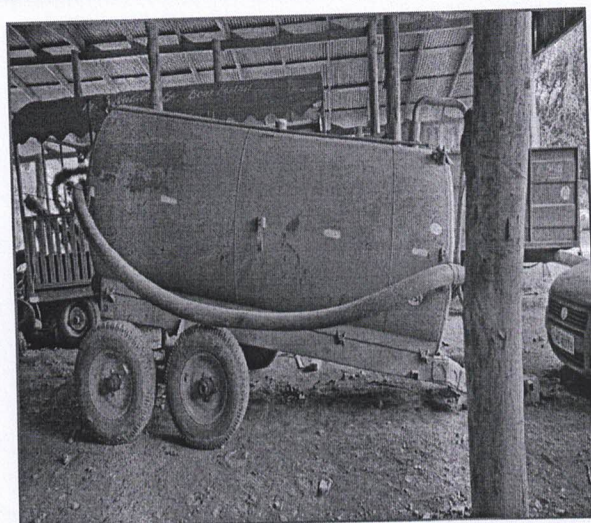
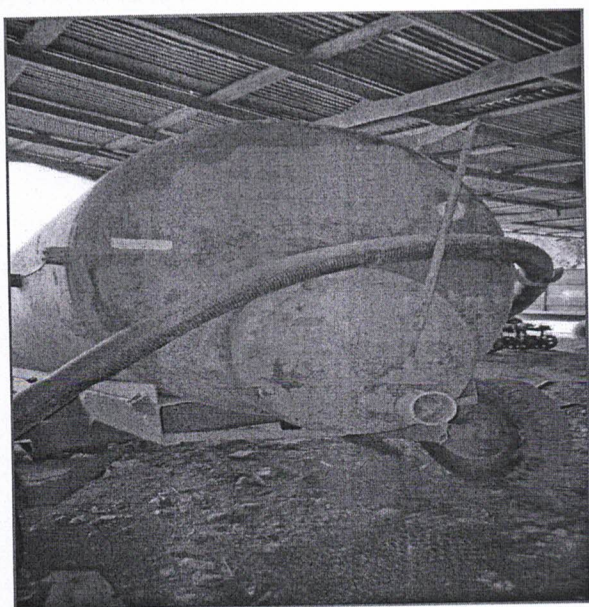
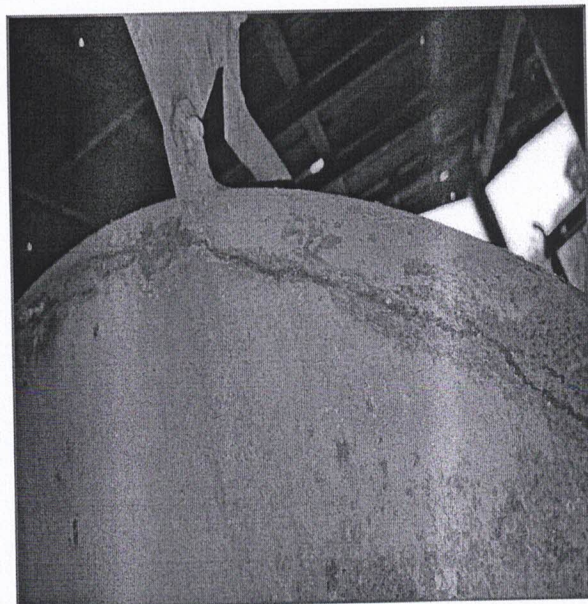
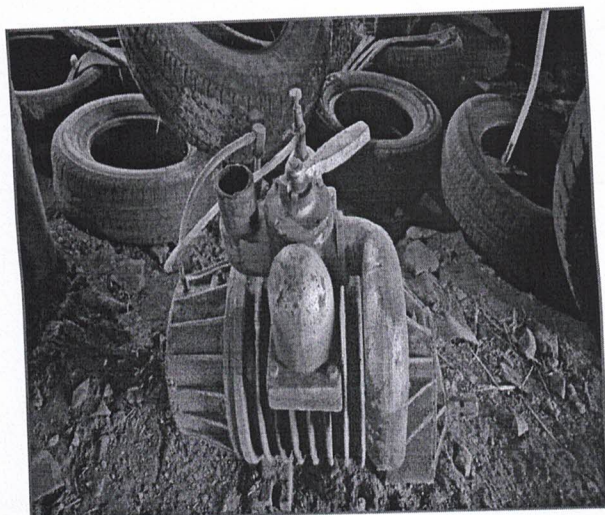
**LOTE 11:** DISTRIBUIDOR DE ADUBO ORGÂNICO LÍQUIDO À VÁCUO LUMECO –  
MODELO LMC 6000 – Nº DE SÉRIE 163/2018 – ANO DE FABRICAÇÃO 2018

| 11 | Equipamento: Distribuidor de Adubo Orgânico Líquido à Vácuo - Marca: Lumeco - Modelo: LMC 6000 - Série: 163/2018 - Cor: Verde - Ano de Fabricação: 2018 – Avaliação: O Distribuidor de adubo orgânico líquido NÃO permanece em uso. Apresenta avarias externas aparentes, sinais de oxidação, ferrugem. Sinais de solda aparente, possíveis trincas. Está em um estado geral ruim / péssimo. Recomendo uma revisão geral. Pode estar faltando peças, partes ou componentes. | R\$ 2.000,00 |

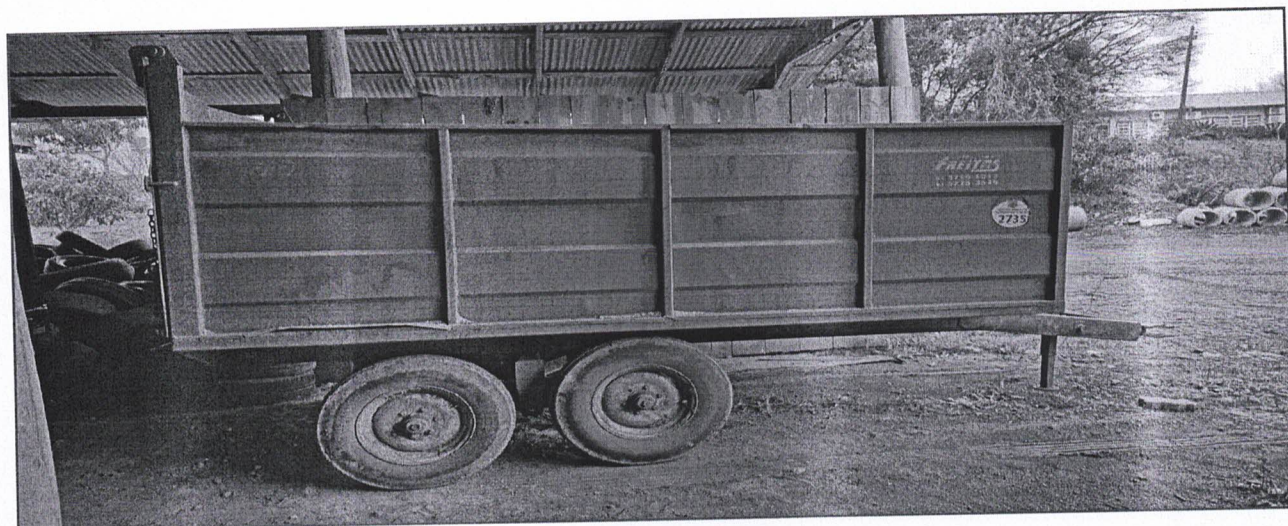
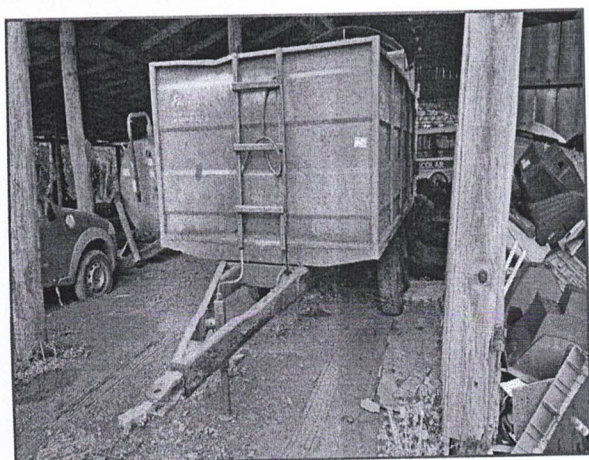
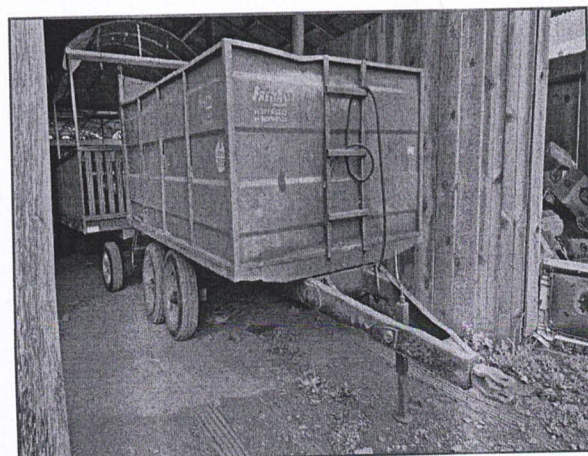
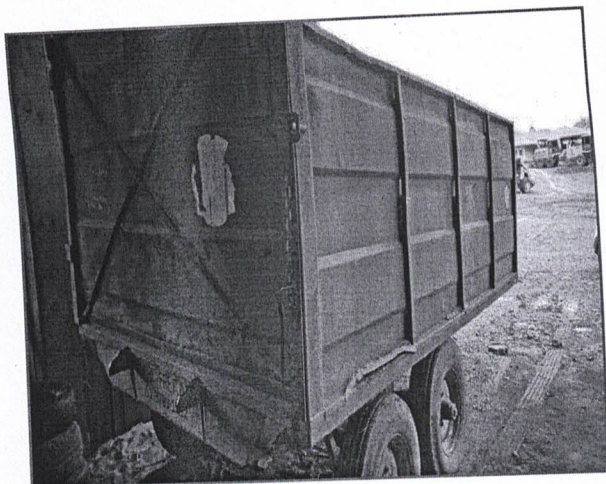
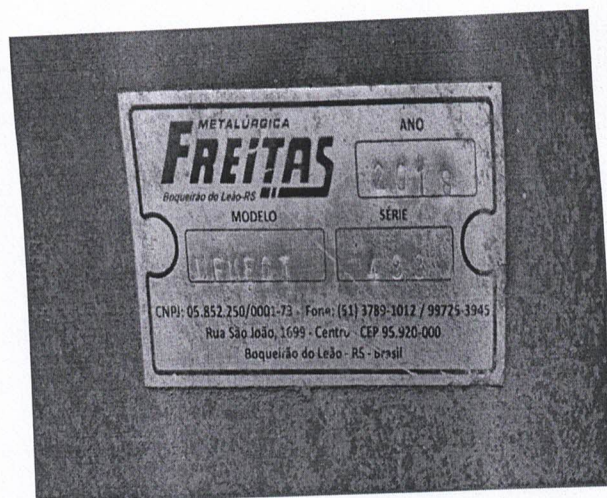
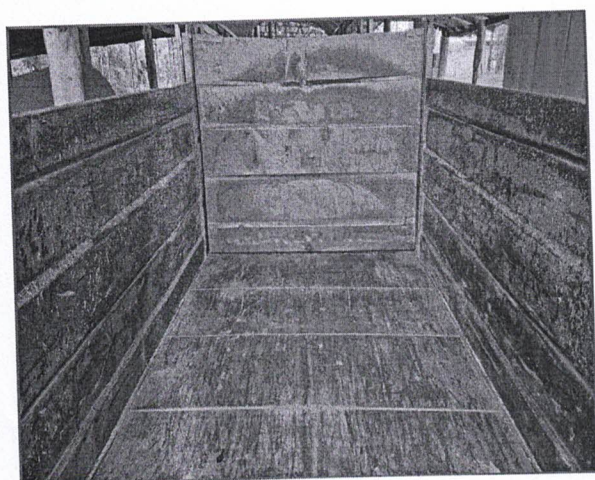
**LOTE 12:** VAGÃO BASCULANTE METÁLICO METAL FREITAS – MODELO MF ME 8T  
– ANO DE FABRICAÇÃO 2015

| 12 | Equipamento: Vagão Basculante Metálico - Marca: Metal Freitas - Modelo: MF ME 8T - Série: - - Cor: Azul - Ano de Fabricação: 2015 – Avaliação: O vagão basculante metálico permanece em uso. Apresenta avarias externas aparentes e sinais de desgaste nas partes metálicas. Segundo relatos do município o mesmo não apresenta graves problemas de ordem mecânica. Está em um estado geral regular. Recomendo uma revisão geral. Pode estar faltando peças, partes ou componentes. | R\$ 7.000,00 |
