## LAUDO TÉCNICO DE AVALIAÇÃO

LEILÃO DE VEÍCULOS, MÁQUINAS, EQUIPAMENTOS E SUCATAS

PREFEITURA MUNICIPAL DE SANTO EXPEDITO DO SUL / RS

| 1.6 Nº do Laudo | LT-00622 |

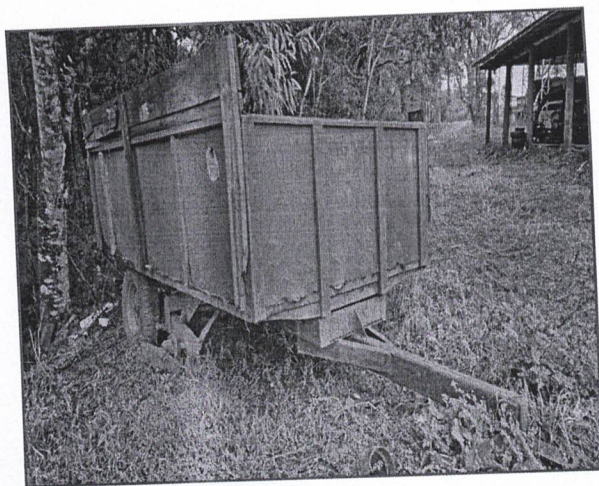
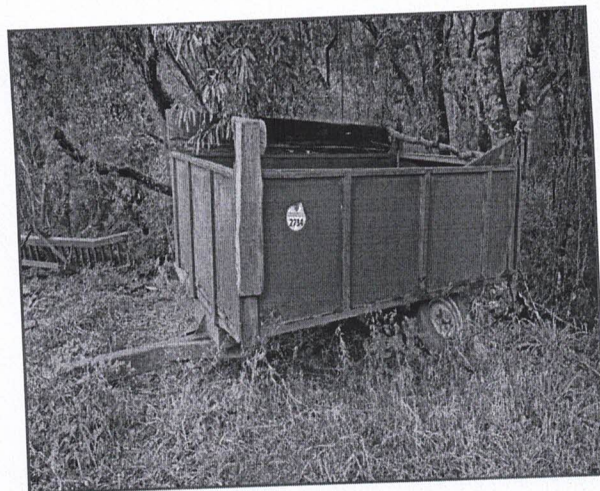
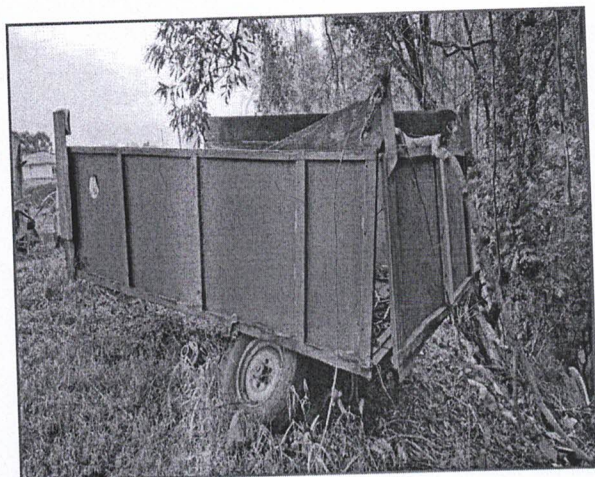
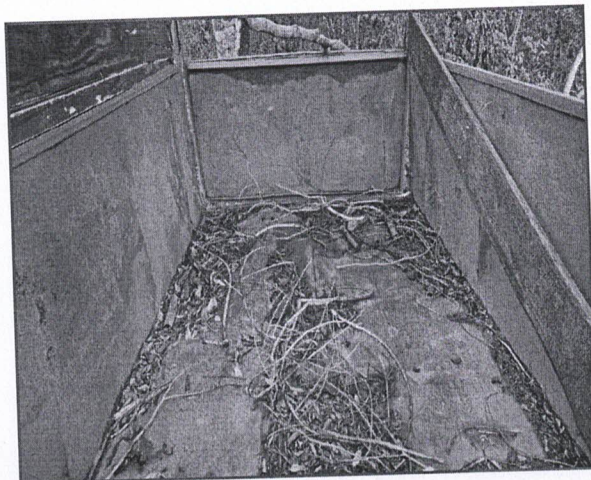
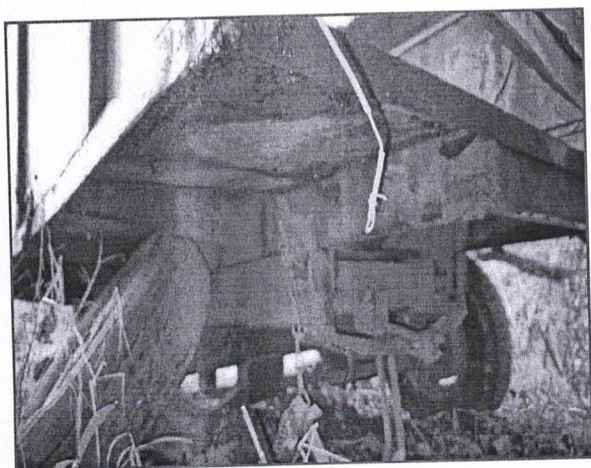
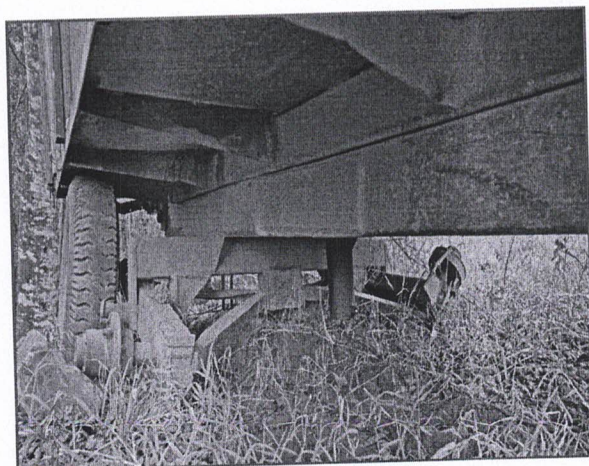
**LOTE 13:** VAGÃO BASCULANTE METÁLICO IAC – MODELO 6T – ANO DE FABRICAÇÃO 2012

| 13 | Equipamento: Vagão Basculante Metálico - Marca: IAC - Modelo: 6T - Série: - - Cor: Azul - Ano de Fabricação: 2012 – Avaliação: O vagão basculante metálico NÃO permanece em uso. Apresenta avarias externas aparentes e danos significativos na sua estrutura. Está em um estado geral ruim / péssimo. Recomendo uma revisão geral. Pode estar faltando peças, partes ou componentes. | R\$ 1.000,00 |

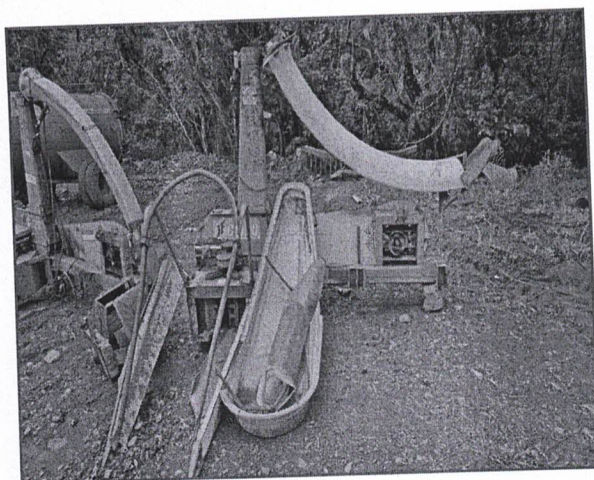
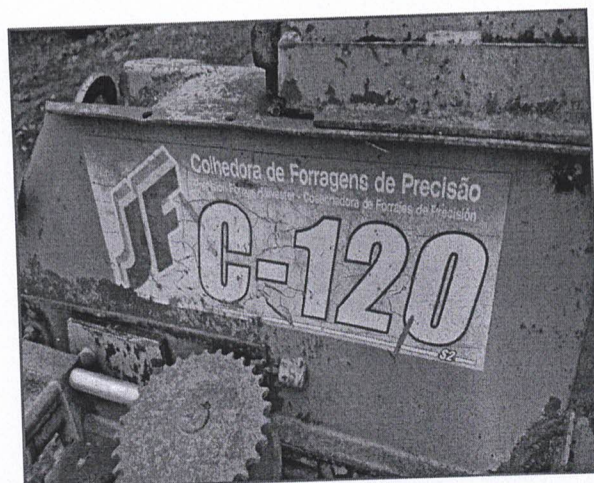
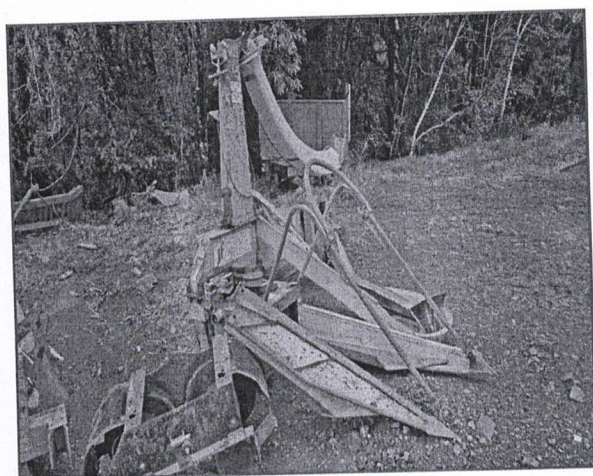
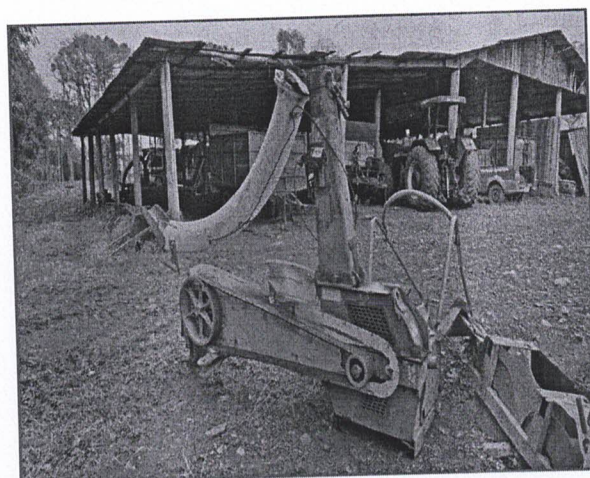
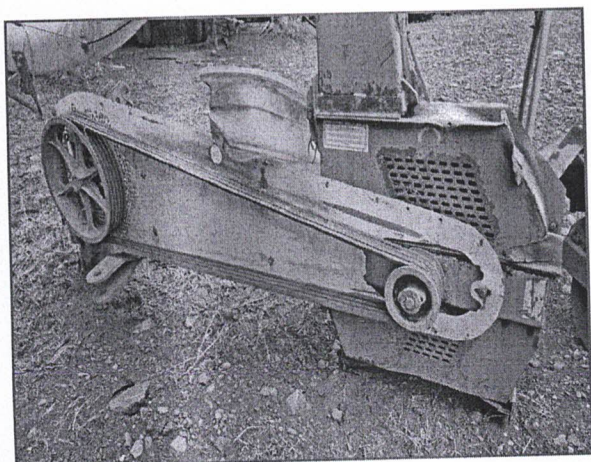
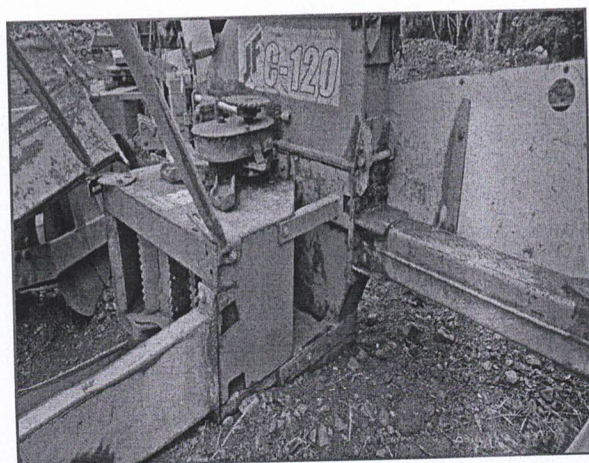
**IMPLEMENTO A**

| 14 | Implemento A e Implemento B: 02 (duas) Colhedoras de Forragens - Marcas: JF - Modelo: C-120 - Série: ADBJ-004862 - Cor: Verde e Amarelo - Ano de Fabricação: - – Avaliação: As colhedoras de forragens permanecem em uso. Apresentam avarias externas aparentes. Segundo relatos do município as mesmas apresenta diversos problemas de ordem mecânica. Estão em um estado geral ruim / péssimo. Recomendo uma revisão geral em ambas. Podem estar faltando peças, partes ou componentes. | R\$ 1.500,00 |
